## 1. 八街市北部の交通概況 (1) 道路ネットワーク

- 交通事故が発生した対策路線(市道)は、八街市の北部に位置し、佐倉市境から国道409号を結ぶ。
- 対策路線周辺の幹線道路は、南北に東関東自動車道と国道409号があり、東西に県道76、77号線がある。
- 高速道路を除く幹線道路は2車線であり、未整備幹線道路も残ることから十分整備されていない状況である。

# 対策の実施効果

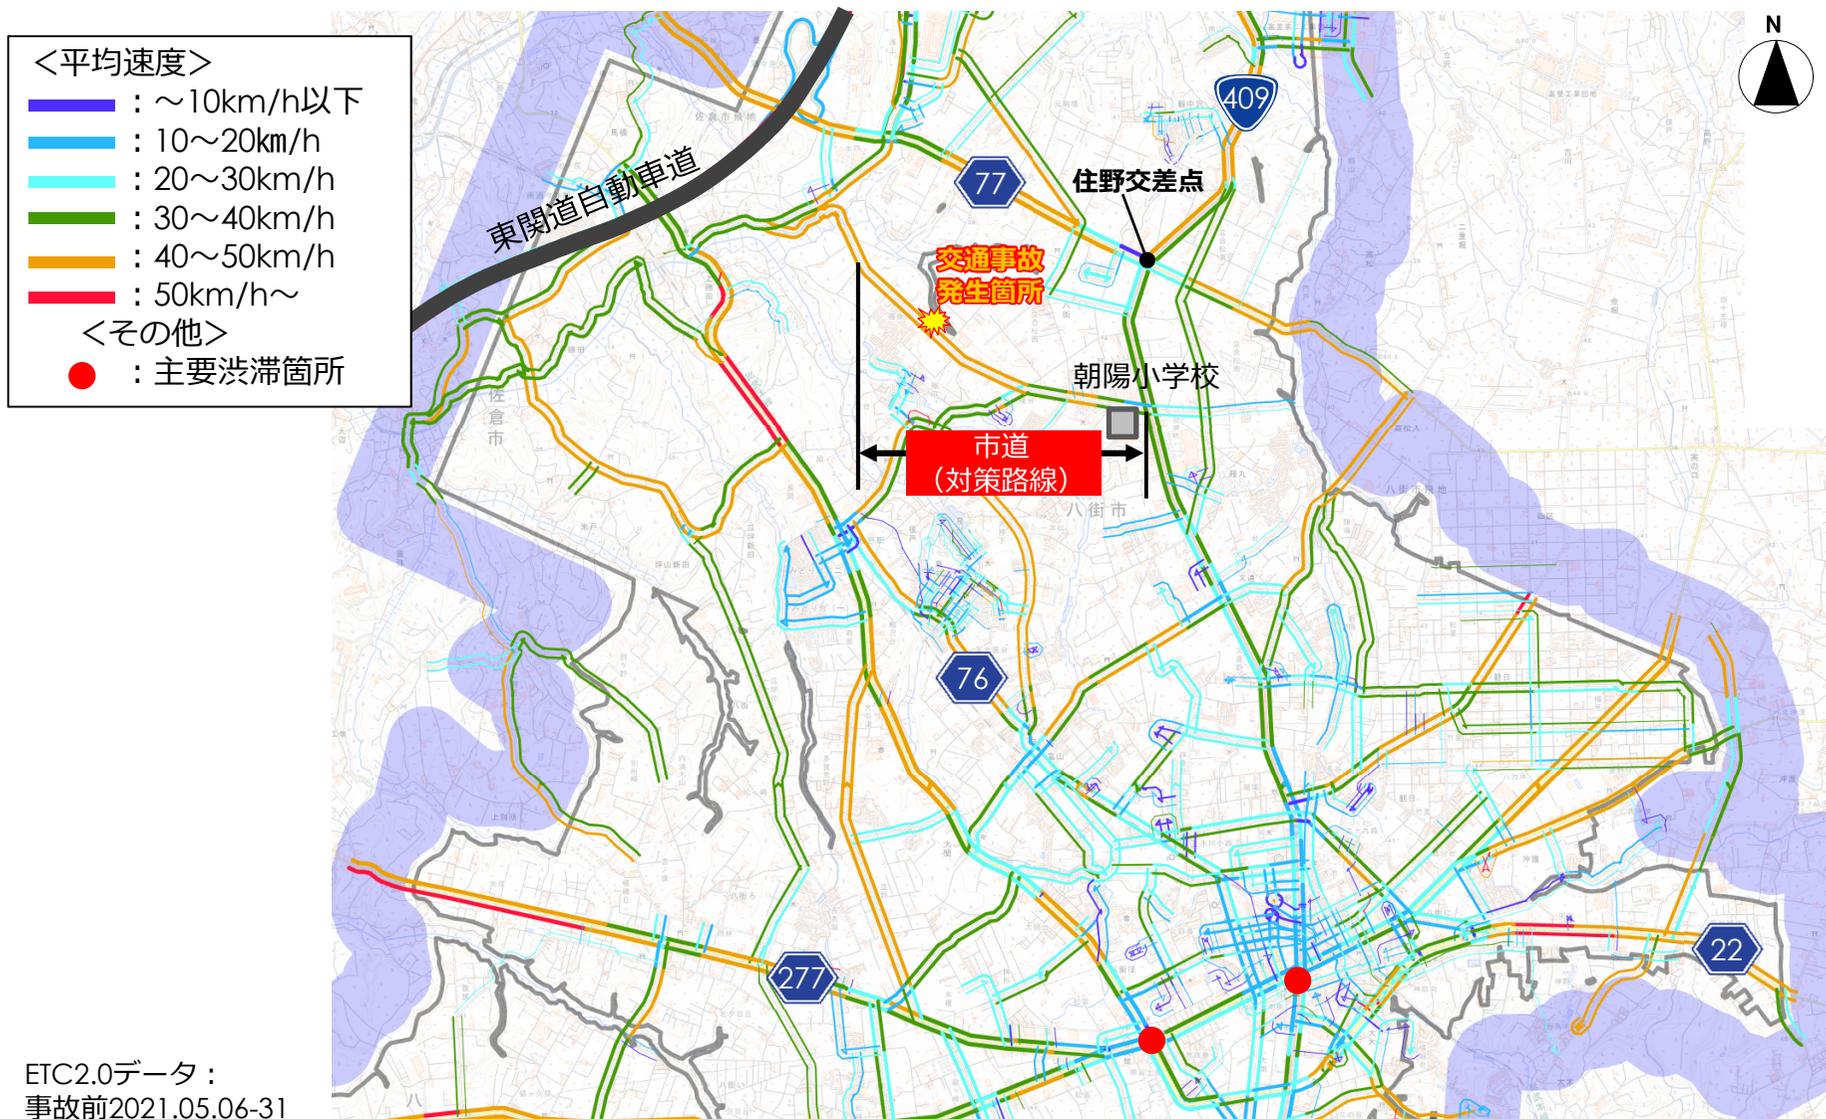
## 1. 八街市北部の交通概況（2）交通事故発生前の速度状況

○国道409号や県道77号線などの主要幹線道路の平均速度は高くなく、事故発生路線を含む市道と大差ない状況となっている。

ETC2.0データ：  
事故前2021.05.06-31  
(平日全時間帯)

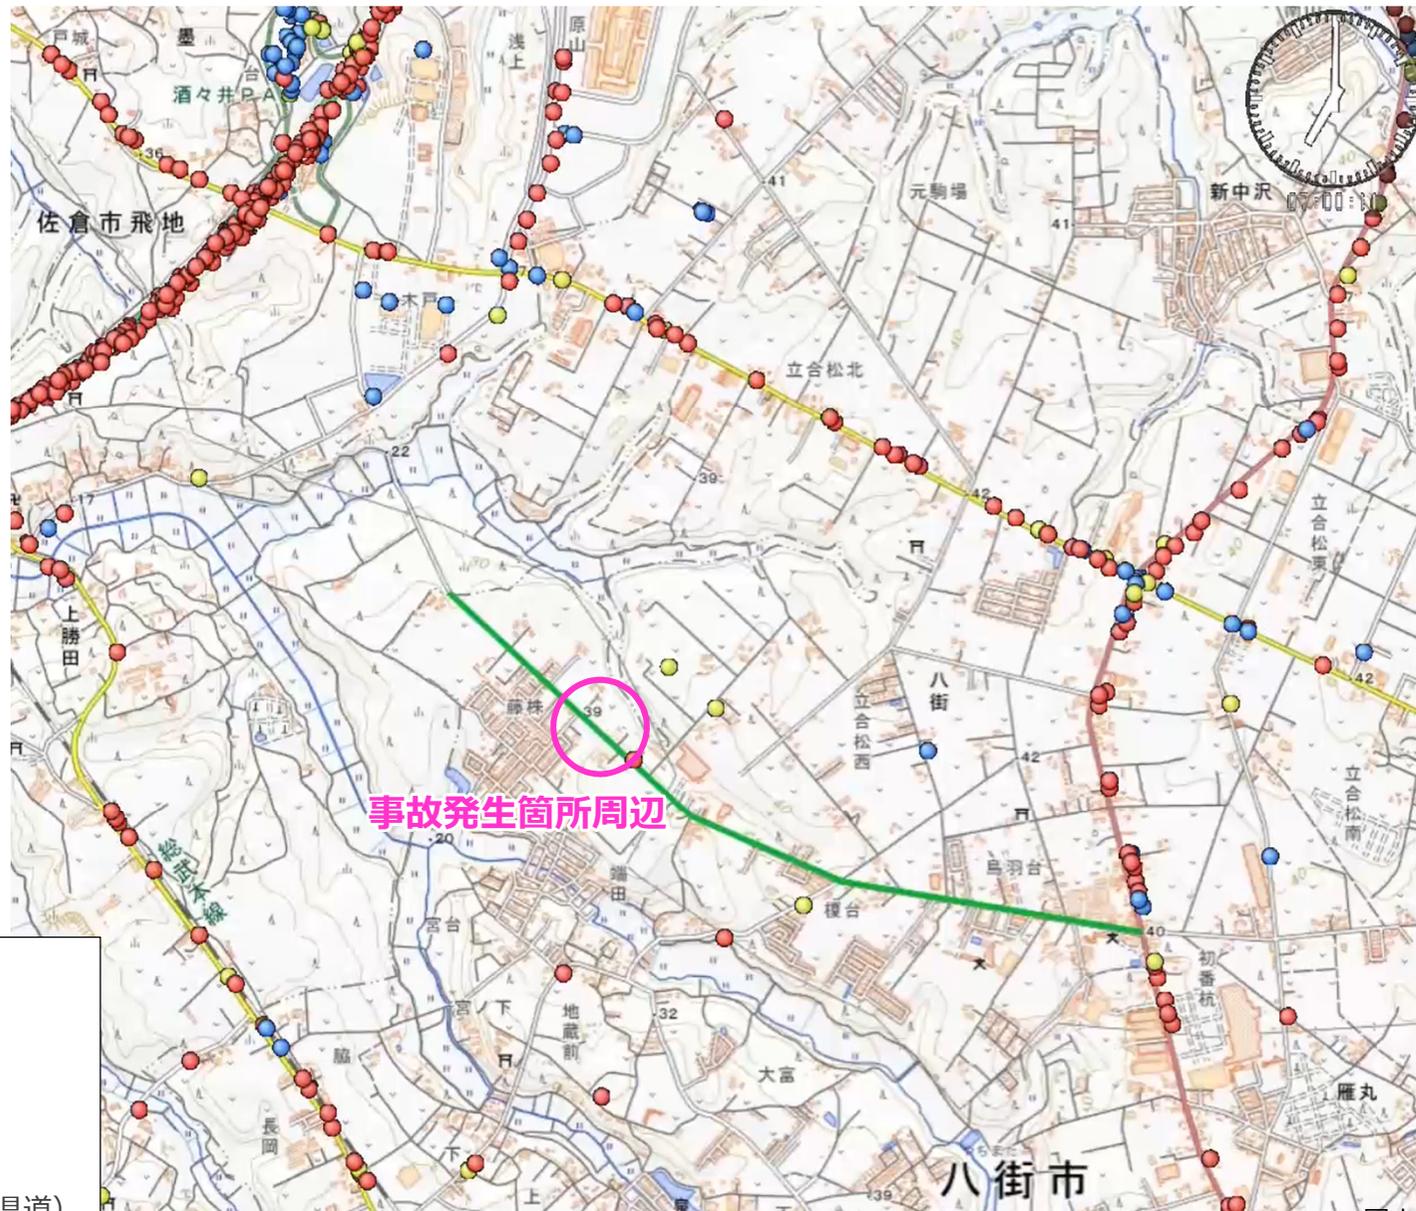
## 2. 交通事故発生箇所周辺の交通状況の可視化 (MOBMAP)

- 凡例
- : 30km/h未満
  - : 30~40km/h
  - : 40km/h以上
  - : 対策路線
  - : 高速道路
  - : 国道
  - : 主要地方道 (県道)
  - : 一般県道

国土地理院地図  
ETC2.0データ：事故前 2021.05.17-31

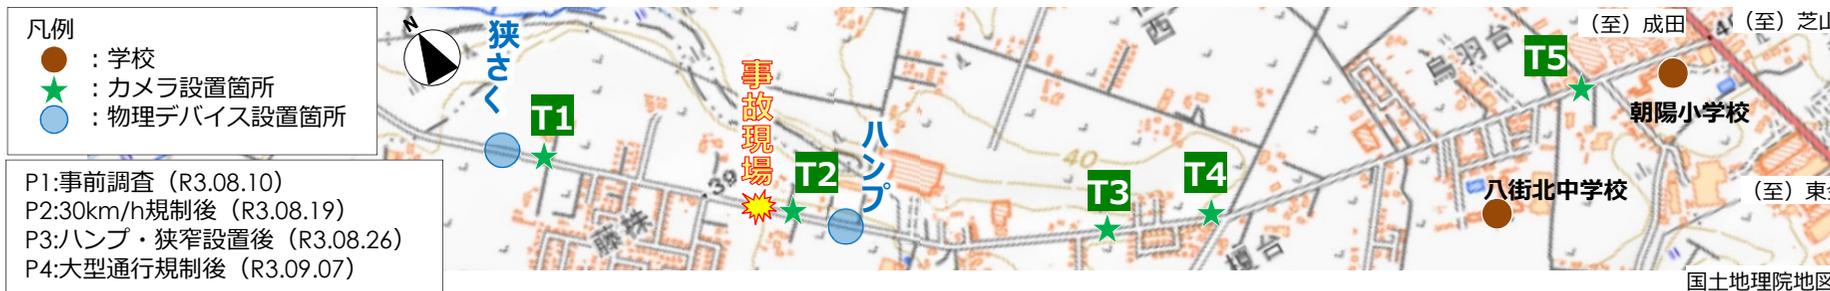
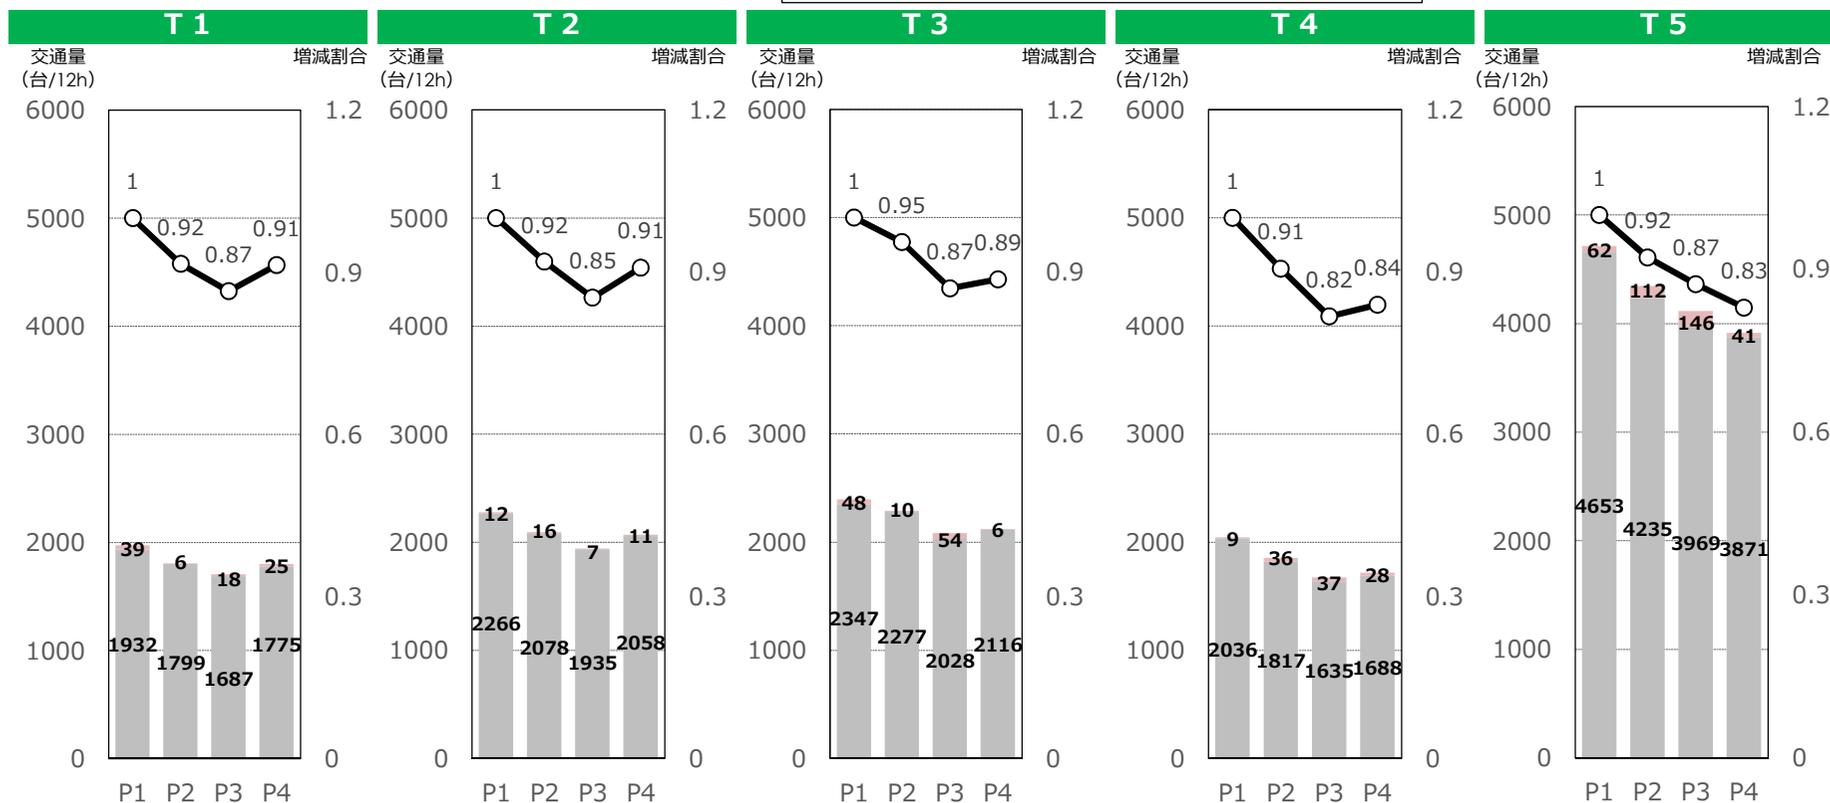
### ▼大型・小型車交通量 (台/12h) 及び増減割合

○8月から実施してきた対策により、交通量がT1～T3では約1割減少、T4、T5では約2割減少している。

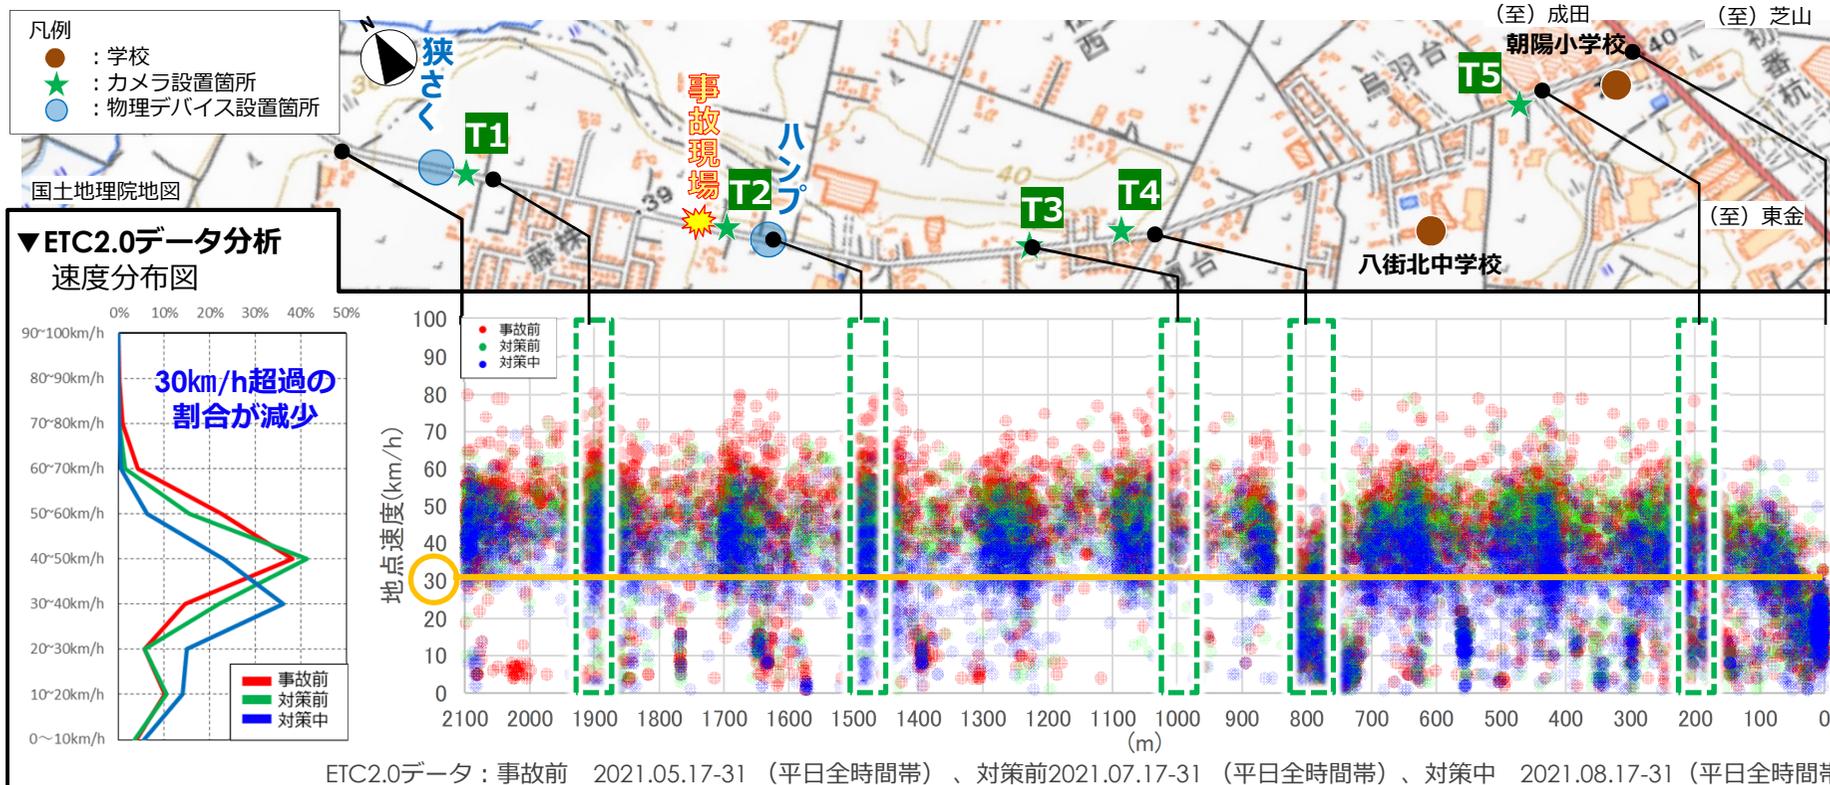
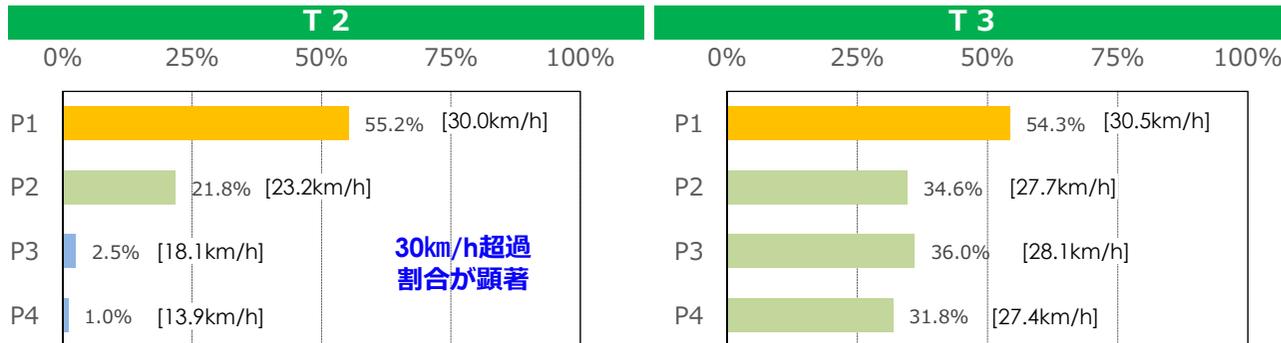
### ▼30km/h超過割合（カメラ分析） （地点集計（7時~19時集計））

○路線全体として、30km/h超過割合が減少傾向であるものの、依然として30km/hを超過する車両が残っている状況である。  
 ○特に、物理的デバイス（ハンプ）を設置した箇所においては、30km/h超過割合の減少が顕著である。

P1：事前調査（2021.08.10）  
 P2：30km/h規制後（2021.08.19）  
 P3：ハンプ・狭窄設置後（2021.08.26）  
 P4：大型通行規制後（2021.09.07）

○ ○ % : 30km/h超過割合  
 [ km/h ] : 平均速度

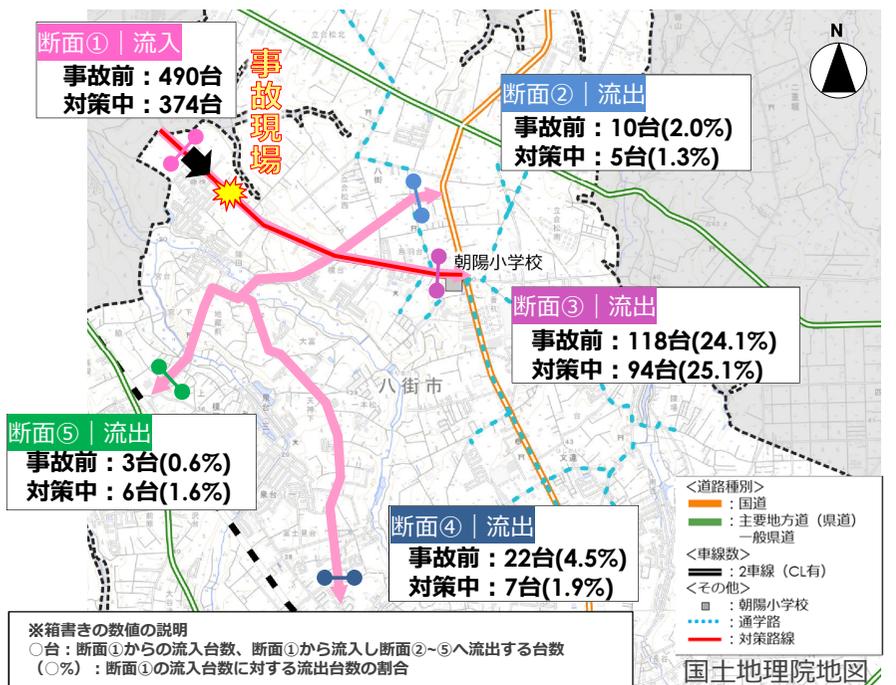
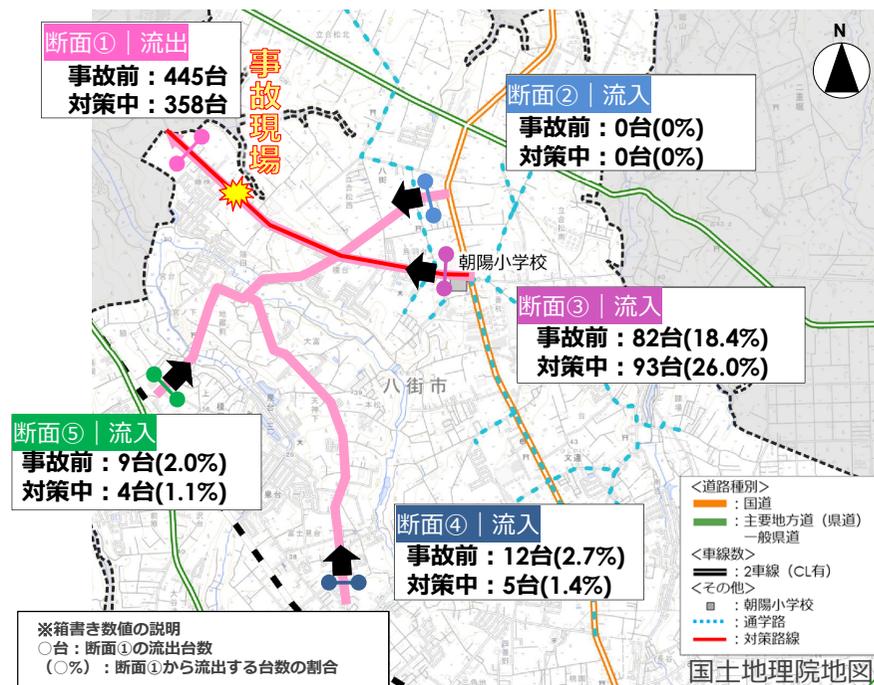
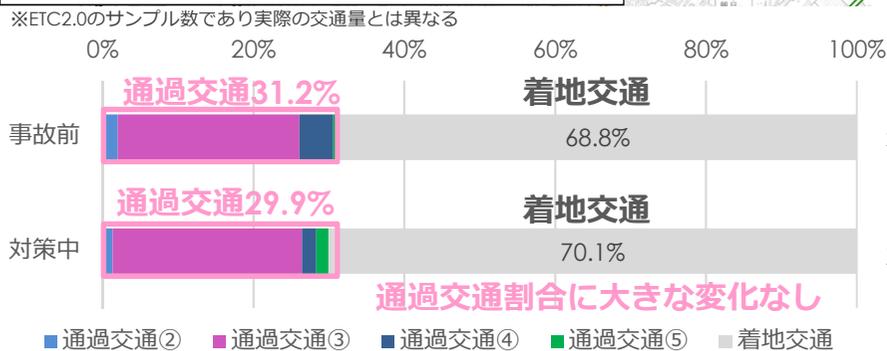
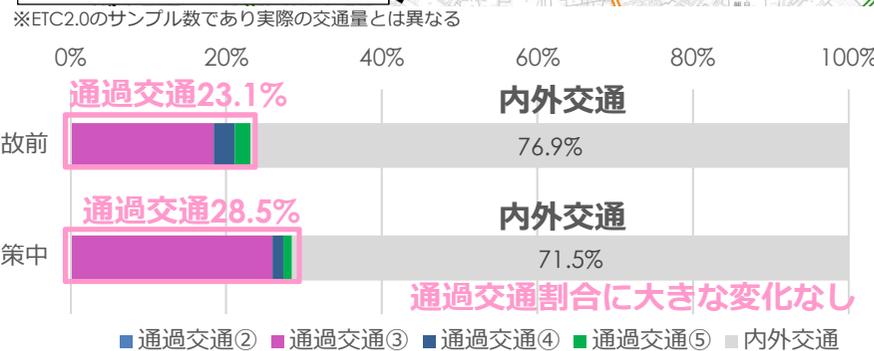
## 3. 対策の効果 (3) 通過交通の状況【ETC2.0分析】

○市道（事故現場付近）を通る交通のうち、対策前において東行約3割、西行約2.5割が通過交通であったが、対策実施による通過交通の割合に大きな変化はない。

東行：断面①から流入し断面②～⑤へ流出する交通を通過交通と設定。

西行：断面②～⑤から流入し断面①へ流出する交通を通過交通と設定。
