# 八街市教育施設長寿命化計画

令和2年3月策定

令和7年3月改訂

八街市教育委員会

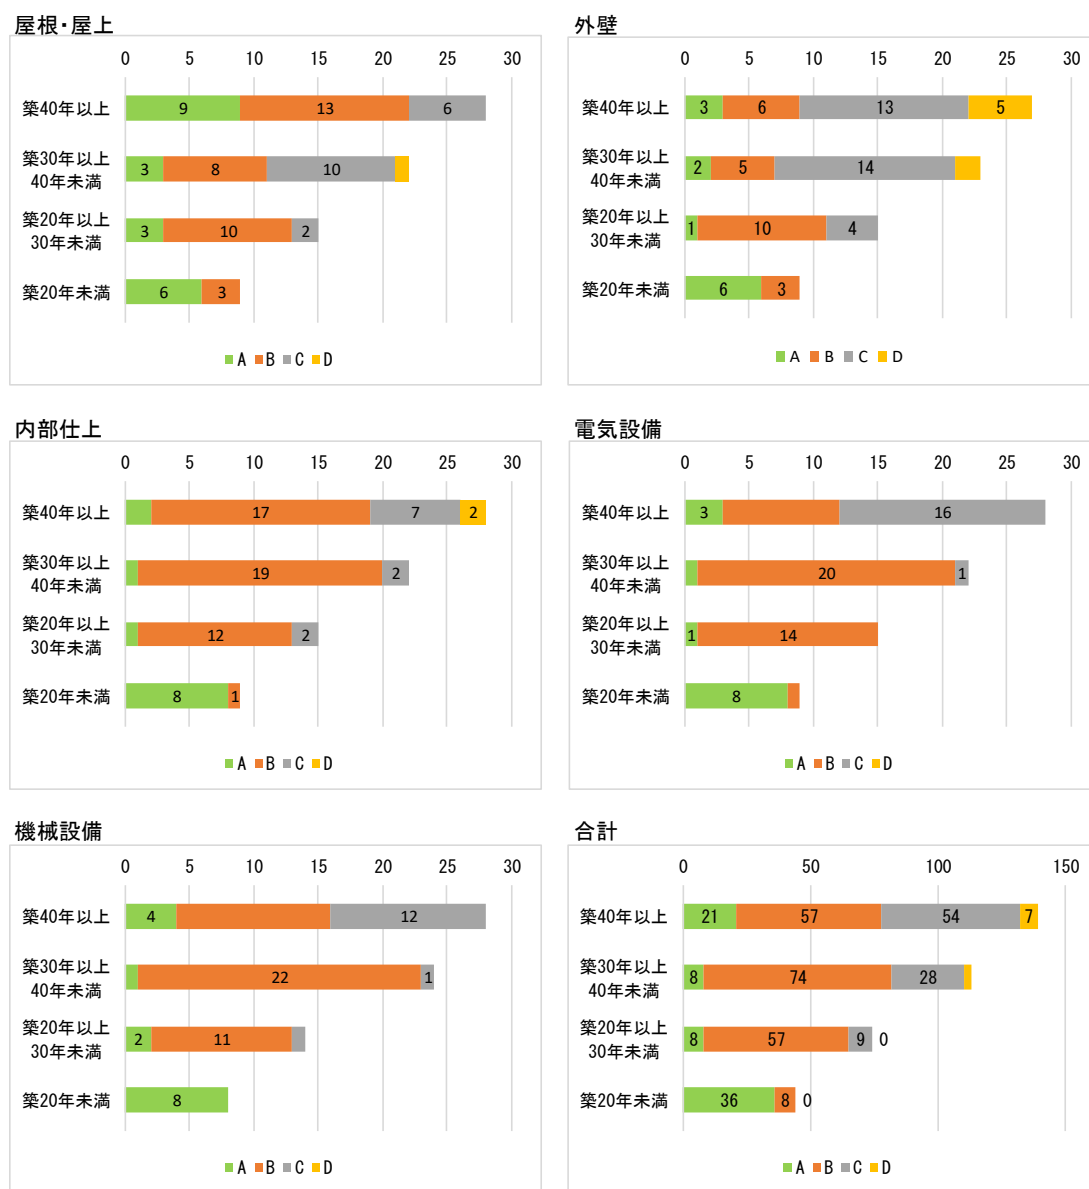
図表 16 部位別築年数別劣化状況

築年数別に劣化状況を整理すると、築年数が経過するにしたがって C 判定が増加しており、D 判定施設 10 施設中 7 施設が築 40 年以上の施設となっています。

なお、反対に築 40 年以上の建物の屋根・屋上では改修工事等が行われているため A 判定が多い結果となっています。
