八街市教育施設長寿命化計画

令和2年3月
八街市教育委員会

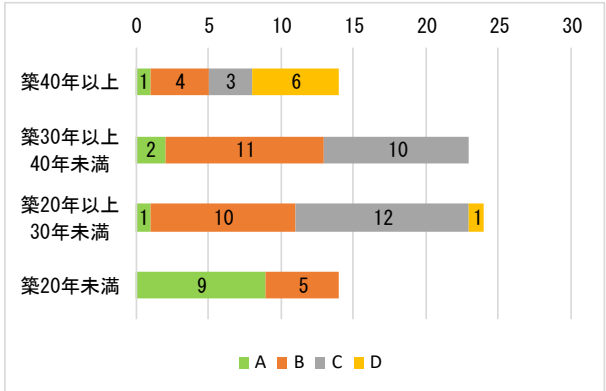
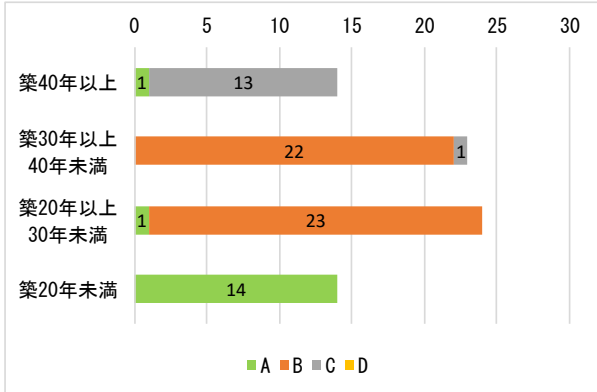
図表 16 部位別築年数別劣化状況

築年数別に劣化状況を整理すると、築年数が経過するにしたがって C 判定が増加しており、D 判定施設 11 施設中 10 施設が築 40 年以上の施設となっています。

なお、反対に築 40 年以上の建物の屋根・屋上では改修工事等が行われているため A 判定が多い結果となっています。

劣化状況
A	全体に健全である
B	全体に健全であるが、部分的な劣化が進行している
C	全体的に劣化が進行している
D	全体的に顕著な劣化が進行している
